セルプラ・ナミダタケに損傷を受けた家屋内の空中木材腐朽菌の検出

D.Garon, J-Ph. Rioult, V.Seguin,
Caen Basse Normandie 大学、ABTE EA 465I ユニット-TOXEMAC チーム(フランス)

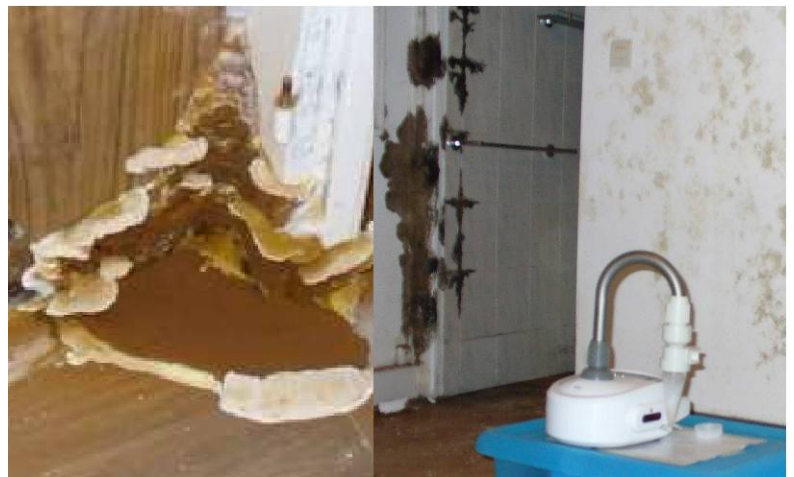
写真 1 : セルプラ・ナミダタケ菌糸体が大きく繁殖

ここ数年、家屋内の木材腐朽菌流行が増加している。様々な真菌の中で、セルプラ・ナミダタケは、建築物環境に甚大な損害を及ぼす原因となるものであることから、最も深刻な菌種であると考えられている。この菌糸体が木材やその他の建築材に広範囲に広がり、子実体が成長して赤錆び色の担子胞子を作り出す(写真1)。胞子が原因のぜんそくの存在についてはすでに立証されているが、居住者への曝露と潜在的健康被害についてはほとんどわかっていないのが現状である。この真菌感染の特性調査のため、コリオリス μ により被害を受けた家屋 40 室からバイオエアゾールを捕集した。

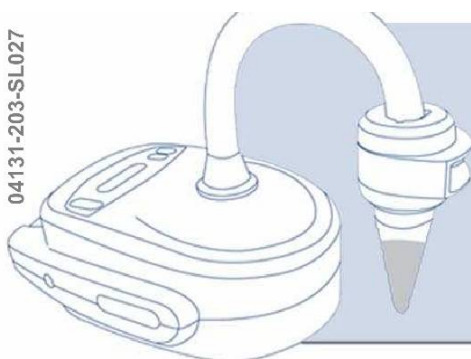
写真 2 : 室内に置いたコリオリス μ で空気捕集

コリオリス μ によって計 40 のエアサンプルを捕集(写真2)。セルプラ・ナミダタケを 12 サンプルから検出
